Barbara Semialjac

KLIZIŠTA NA ŠIREM PODRUČJU GRADA NAŠICA

Prvostupnički rad

Zagreb, 2017.

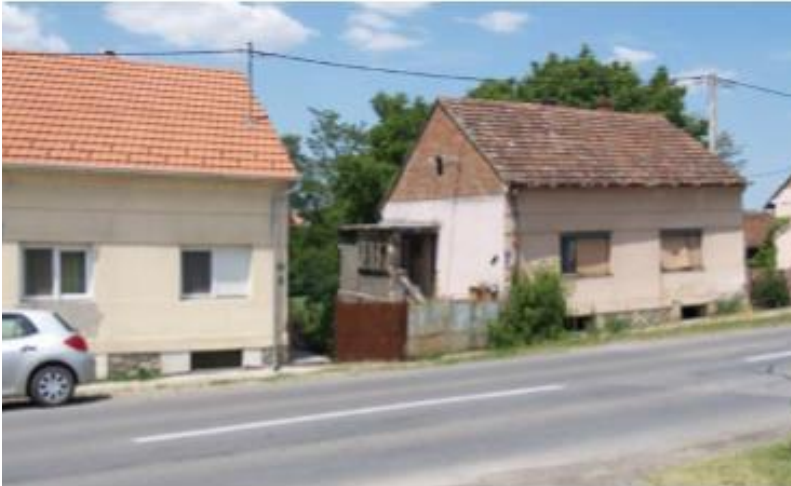
Slika 2. Klizište u Ulici Kralja Tomislava brojevi 74 i 76

Kuća na broju 74 (desno) je u propadanju, nenastanjena te se nitko ne brine za nju. Do vlasnika upisanog u zemljišne knjige nije se uspjelo doći. Na kući je vidljivo deformiranje i raspadanje. Vlasnik objekta na broju 76 ističe da povremeno sanira veća oštećenja i pukotine no oni su i dalje vidljivi u podrumu kuće. Zbog svega toga od nadležnih gradskih službi zatražena je sanacija klizišta. Sukladno tome provedena su terenska istraživanja; geodetski radovi, inženjersko geološki radovi i bušenje s izvođenjem standardnih pokusa da se utvrdi dubina klizanja. Na temelju provedenih geotehničkih istražnih radova zaključeno je da je lokacija bila zahvaćena klizanjem u bližoj geološkoj prošlosti prije urbanizacije šireg područja. Te istraženo klizište predstavlja samo rub tog starog klizišta, koje je duži period mirovalo, no urbanizacijom tog područja uvjeti lokacije su se počeli znatno mijenjati sve do trenutka kad su faktori sigurnosti pali na dovoljno male vrijednosti. Iz tog razloga provedene su analize stabilnosti koje su objavljene u Geotehničkom elaboratu o uzrocima klizanja s prijedlogom optimalnih sanacijskih mjera te je dokazano da na tom području dolazi do aktivacije novih klizanja za koje su mjerodavni parametri posmične čvrstoće tla blizu rezidualnim (Ortonal et al, 2013).

Nakon početnog klizanja zbog pomaka od otprilike 10-15 m, zaključeno je da je klizno tijelo zbog preraspodjele masa nastalih klizanjem vjerojatno došlo do premašivanja ravnotežnog položaja te je iz tog razloga faktor sigurnosti bio relativno visok, no promjenama u reljefu izgradnjom i proširenjem te nasipavanjem područja ulice te raznih radova ukopavanja instalacija, ukopavanje starog i dotrajalog vodovoda, dovele su do pada faktora sigurnosti do kritičnog. Zaključeno je da je veći dio padine po kojoj prolazi ulica Kralja Tomislava u

Kućni brojevi 74 do 76 samo su jedan od mnogih primjera obiteljskih kuća na kojima je nastala šteta zbog klizanja terena na ovom području. Razlog zbog kojeg su izabrani je veće klizište koje je vidljivo, ali i zbog mogućnosti usporedbe kako klizanje tla utječe na objekt, koliko štetu može nanositi te koliko je važna pravovremena sanacija. Kućni broj 76 i 74 trpe jednaku štetu od klizanja tla no objekt broj 76 u puno je boljem stanju jer se vlasnik trudi održavati i sanirati štetu koju je on u mogućnosti.

Kao optimalne trajne sanacijske mjere podrazumijeva se izgradnja stabilizacijskog nasipa visine 2,5 m ili više na nožičnom dijelu klizišta kako bi se postigao faktor sigurnosti $\geq 1,5$, te je zonu nasipavanja potrebno drenirati tako da se ispod zemljanog nasipa izvede „drenažni tepih“ koji će omogućiti porast pornih tlakova. Postepnim drenažnim radovima moguće je faktor sigurnosti povećati za minimalno 10%, ukoliko se ispravno postave piezometri koji će smanjiti nivoe podzemne vode. Kuće kao što je kućni broj 74, s obzirom na veličinu deformacije i s time da je nenaseljena treba najbolje srušiti uz dopuštenje vlasnika. Prema analizama stabilnosti pouzdano se može reći da postoji opasnost od reaktiviranja klizišta i njegovog proširenja što bi moglo izazvati štetne posljedice za građevine koje bi tek mogle biti zahvaćene novim klizanjima (Ortolan i dr., 2013).

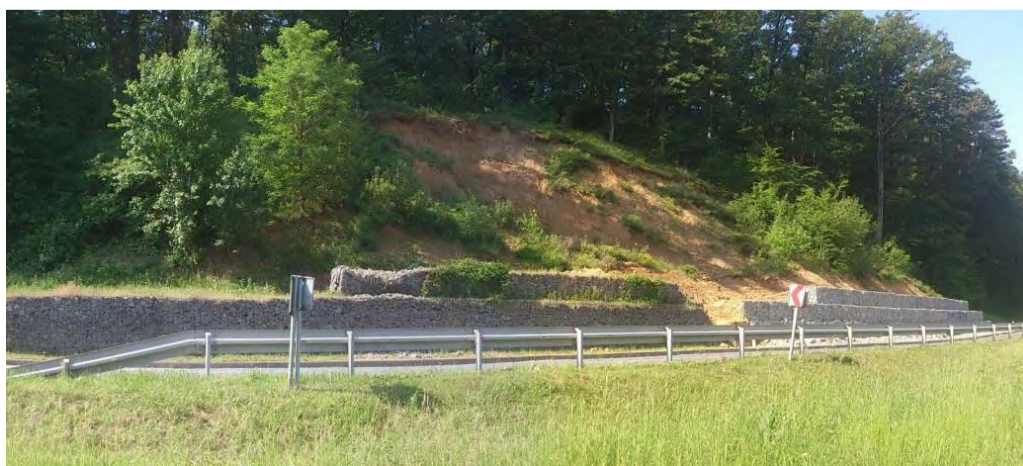
Jedno od saniranih klizišta je ono na državnoj cesti D2 Našice-Orahovica, kod mjesta Donja Motičina, naziva „Kuzolaš“. Sanirano klizište vidljivo je na Slici 2. Ovo klizište nalazi se na terenu obraslom vegetacijom, konkretnije šumom. Naime državna cesta Našice-Orahovica prolazi preko padine te je s jedne strane obrasla manjom šumom, a s druge livadom. Klizište je nastalo na šumskom djelu terena, prema cesti. Klizište se aktiviralo 2013. godine zbog ugradnje nekvalitetnog kamenog materijala prije nekoliko godina i uslijed vremenskih utjecaja (Glas Slavonije, studeni 2013).

Slika 3. Sanirano klizište na državnoj cesti D2 Našice-Orahovica

Investitor sanacije klizišta bile su Hrvatske ceste, a radove je izvodila tvrtka Cesting d.o.o. Sanacija je izvedena potpornim gabionskim zidovima¹, a planirana je u više faza: prva faza je pokazala da je područje sanacije potrebno povećati te se pristupilo drugoj fazi sanacije. Istaknuta je važna uloga smanjenja troškova u razradi mjera sanacije, odnosno mogućnost fazne izvedbe s obzirom na raspoloživa sredstva za sanaciju.

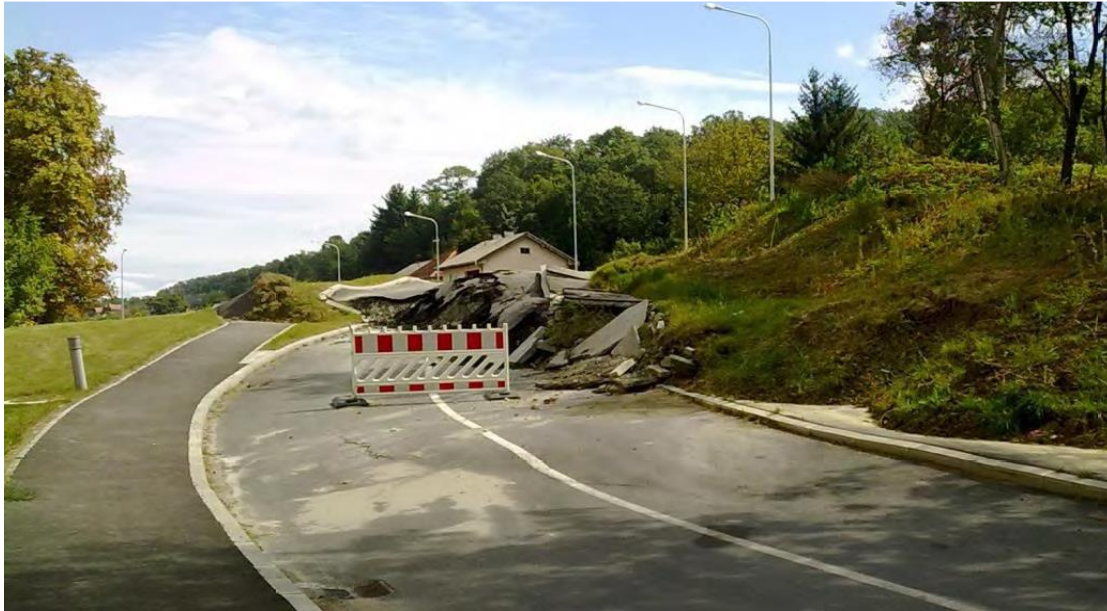
Slika 4. Klizište u Orahovici prije sanacije

Sanacija je izvršena dreniranjem te potpornom i drenažno potpornom konstrukcijom. Na slici 4. mogu se vidjeti elementi konstrukcija za sanacije klizišta, kao i posljedice koje je klizište ostavilo na objekte u blizini, a to su između ostalih pucanje potpornih zidova uz stambene zgrade, lom na parkirnim površinama, uništenje cestovne površine.

Za razliku od klizišta u Našicama, ovo klizište posljedica je velike količine podzemnih voda koje su, u kombinaciji s većom količinom padalina, kulminirale klizanjem tla. Mjesto Orahovica se, kao i Našice, nalazi na brežuljku no nagib padine je mnogo niži te za razliku od Našica problem stvara velika količina podzemnih voda vrlo blizu površine tla.

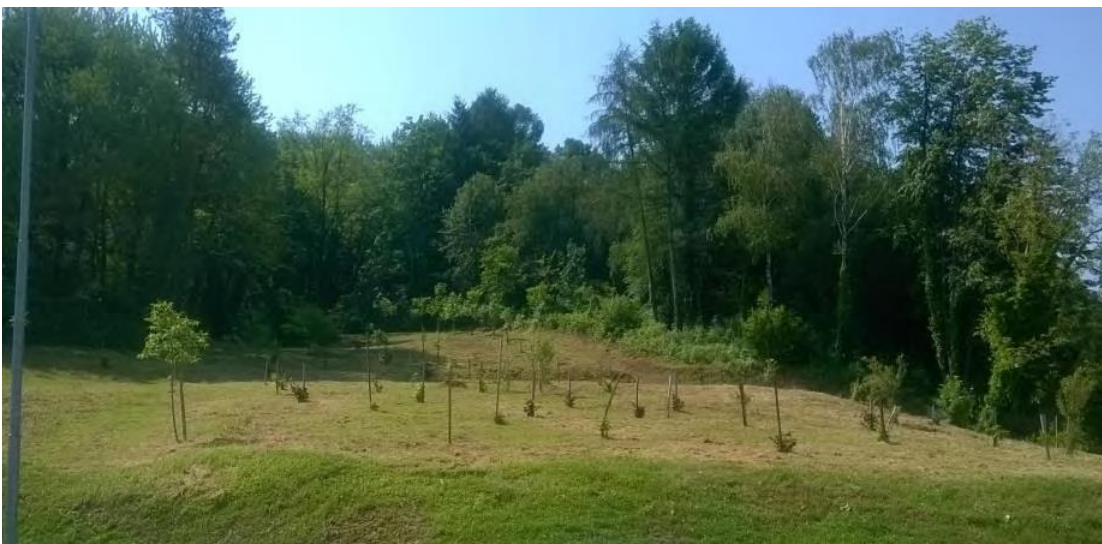
Slika 5. Sanirano klizište u Orahovici

Na slici 5. vidljivo je kako prostor izgleda nakon sanacije. Sadnjom mladica stabala na prostor nekadašnjeg klizišta još se jednom ističe važnost stabala, odnosno vegetacije, u sprječavanju klizanja tla.
